## SINTEF Byggforsk

## Oppdragsrapport

# Sameiet Nadderud Vest

## Vurdering av yttervegger

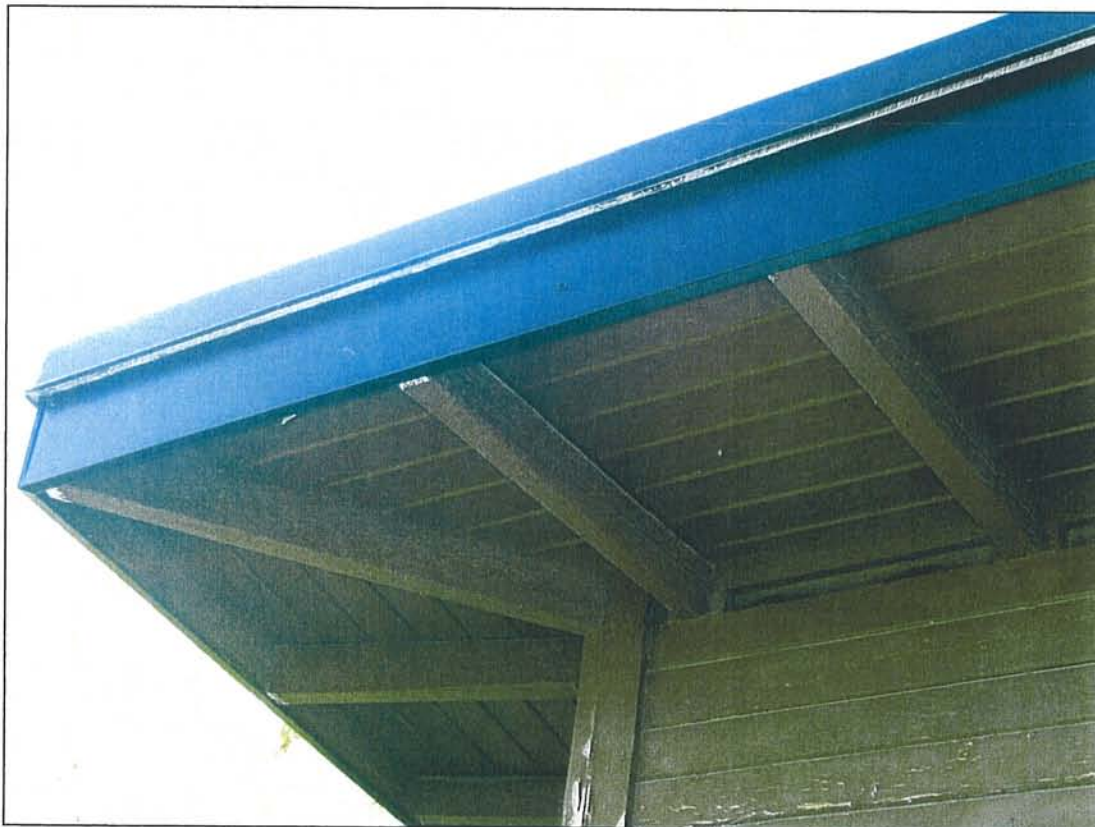
- Fra balkongen ble det registrert noe avflaket maling på undersiden av taket og øvre del av veggen, se [foto 2](#).
- Beboer synes leiligheten er kald.
- Testing med røykampulle viste svakt avtrekk i avtrekkskanal på kjøkken og bad, se [foto 3](#). Det ble registrert spalteåpning i underkant av døra inn til baderommet.
- Det ble registrert spalteventiler i flere av vinduene.
- Det er noe sverting øverst på innvendig side av ytterveggene, og spesielt mot ytterhjørne av stua.
- Det ble målt overflatetemperatur på innvendig side av flere vegger. Temperaturen på yttervegg var om lag 2 °C lavere enn på innerveggene.
- Lufttemperaturen og luftfuktigheten i oppholdsrommet ble registrert, se tabell 6.

**Foto 2:** Noe avflaket maling på toppen av veggen.

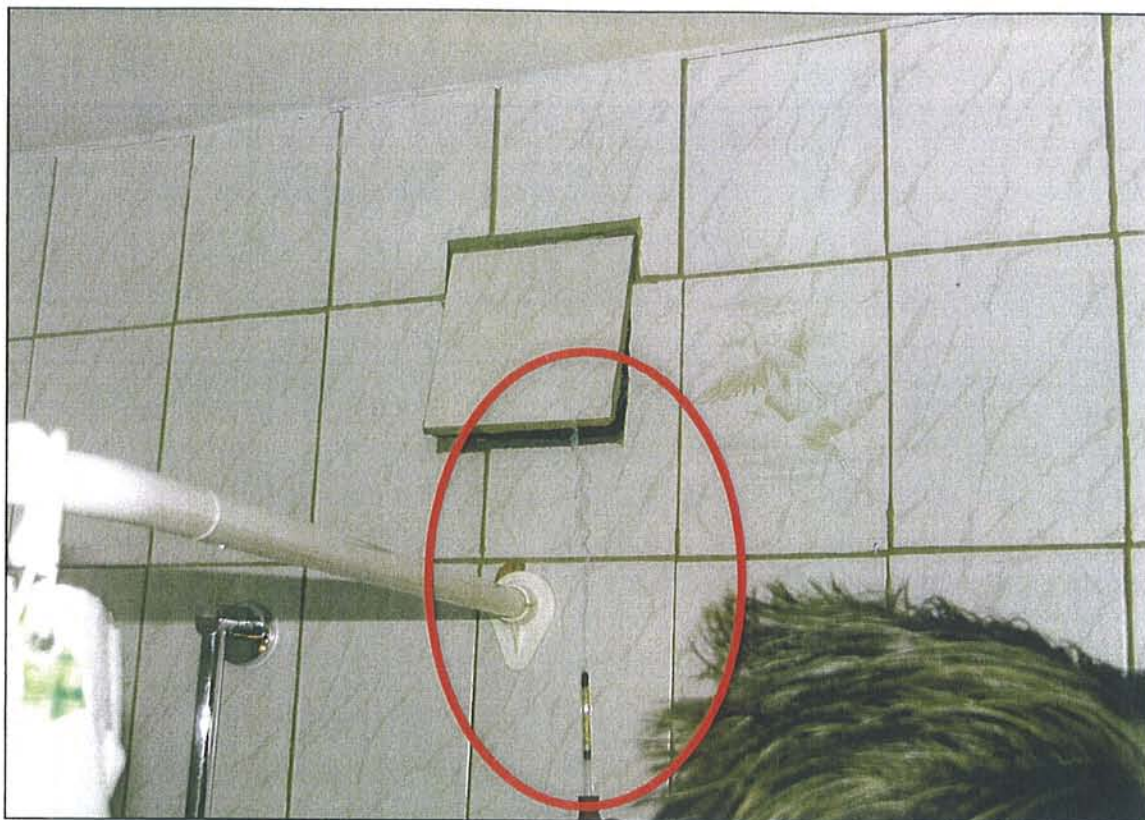
Foto 3: Test av naturlig avtrekk fra bad. Her var det svakt naturlig avtrekk.

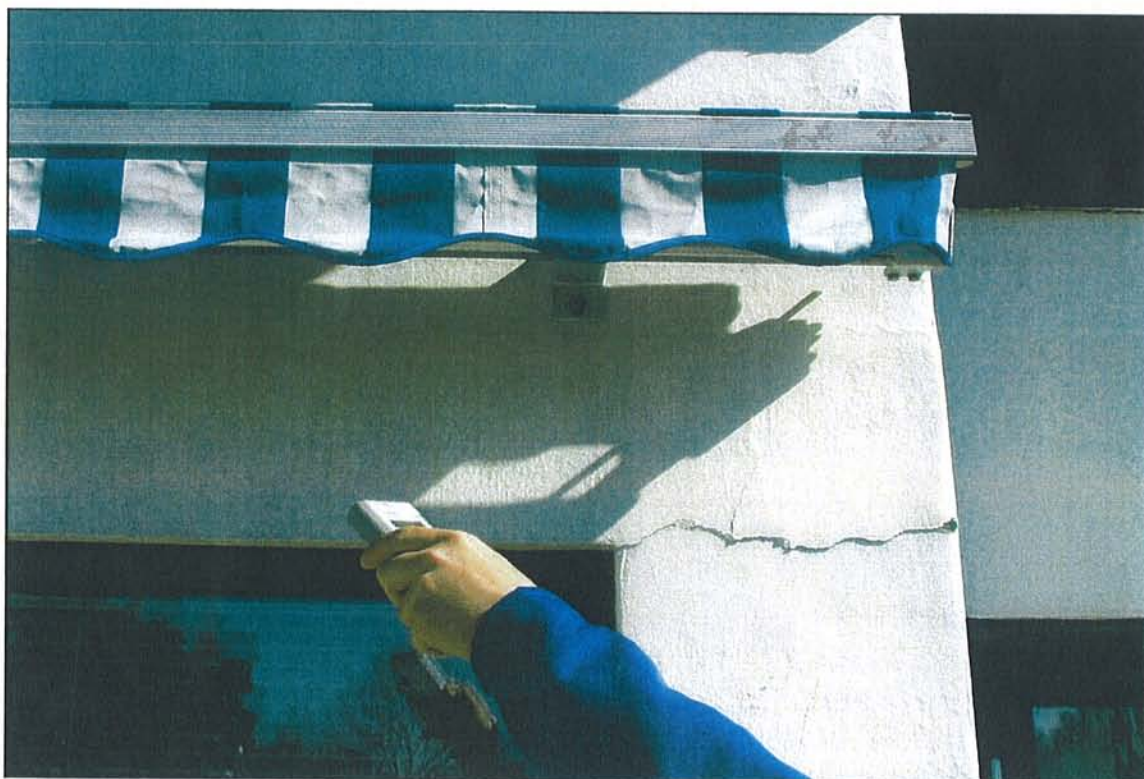
- Testing med røykampulle viste godt avtrekk i avtrekkskanal på kjøkken og bad.
- Det ble registrert noe bom og oppsprekking i fasaden fra balkongen, se [foto 4](#).
- Det ble målt overflatetemperatur på flere vegger. Temperaturen på yttervegg var om lag 2,5 °C lavere enn på innerveggene. Temperaturen var ytterligere 2 °C kaldere i ytterhjørnet.
- Lufttemperaturen og luftfuktigheten i oppholdsrommet ble registrert, se tabell 8.

Det ble registrert svært lite bom på puss. Det ble kun registrert på den ene balkongen hvor det trolig er noe korrosjon av armering el. i bakkant av puss som sprenger på puss, se foto 4. Man har også enkelte skader ved noen sålbenkbeslag. Dette skyldes trolig at man har pusset inn beslaget, og beslaget har fått noe temperaturbevegelser, som har sprengt løs puss i nærheten.

Foto 4: Avskallet puss fra fasaden. Trolig kan det være korrodert armering i bakkant i dette området som sprenger løs pussen.

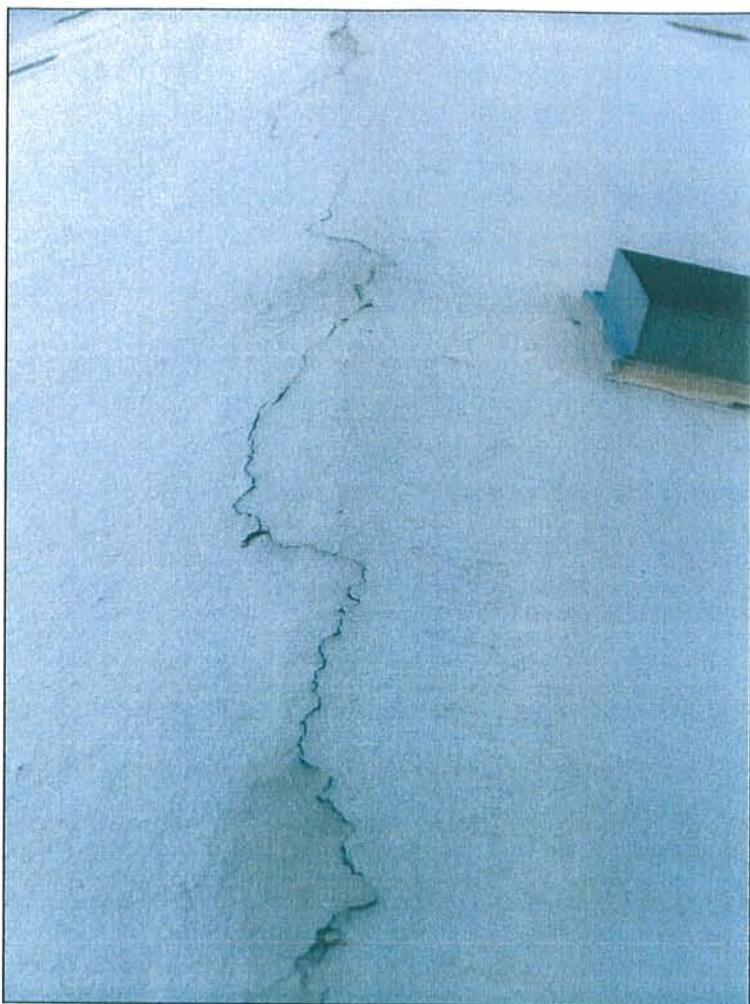
- Ø: en del riss mellom vinduer, ofte ut fra hjørner.
- N: en del skitt på fasaden, spesielt nederst på vegg, samt at man ser blokkmønsteret. Vertikal sprekk midt på vinkelen på veggen, sprekken er gjennomgående i hele pusstykkelsen og inn i blokkmaterialet, se foto 5.
- V: mindre riss mellom vinduene.
- S: balkonger på denne fasaden, ikke noe tegn til skader.

Videre ble det registrert enkelte sprekker som går inn i underlaget, blokkene. Dette kan skyldes uheldige konstruksjonsløsninger/utforminger. Særlig skadene midt i knekken på nordveggen kan være en slik skade. Murverket er ikke sikret nødvendig bevegelsesfrihet ved fukt- og temperaturvariasjoner, og det kan dermed oppstå en sprekk.

**Foto 5:** Sprekk midt på nordveggen på Øygaardveien 72. Sprekken er gjennomgående i hele pusslaget, og inn i blokkene bak.

For sprekker der det ikke kan ventes ytterligere bevegelse, kan reparasjonen utføres ved at det hogges eller skjæres et spor med bredde 100 – 150 mm parallelt med og symmetrisk om sprekkene. Forutsatt at den gjenstående puss har god vedheft, fuktes og grunnes såret. Grovpussing og etterbehandling utføres som beskrevet i Byggforskserien byggforvaltningsblad 742.864 *Skader på puss. Årsaker og utbedring*. Denne anvisningen er vedlagt.

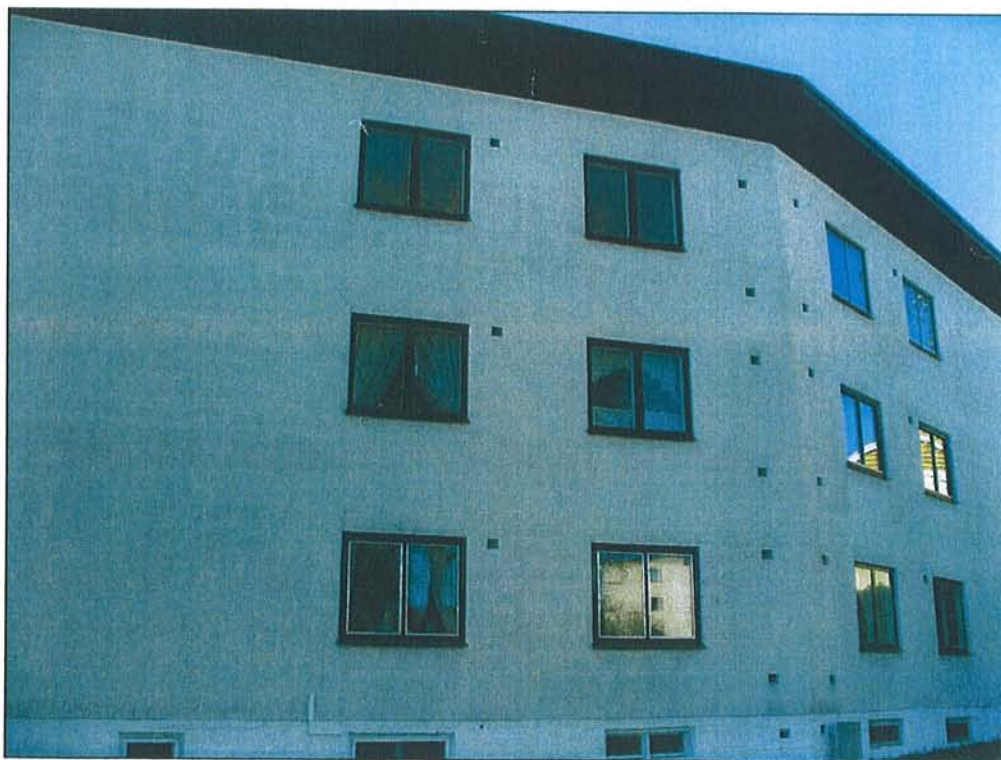
- Ø: Sprekker mellom vinduer.
- N: Skitten fasade, ser blokkmønster, se foto 6. Det kan se ut som om det er benyttet en slags strie/armeringsnett innbakt i pussen enkelte steder.
- V: en del riss ut fra vinduer. Pussavskalling ved enkelte vinduer, se foto 7. Delvis skitten fasade, se foto 8.
- S: Bom og avskallet puss på fasaden på øverste etasje.

Det mest iøyenfallende er likevel det fremtredende blokkmønsteret, spesielt på nordfasadene, slik foto 6 viser. Partier i veggen med lite isolasjon (fuger mellom blokkene og etasjeskiller) slipper ut mye

varme og tørker dermed opp fasaden på disse stedene raskere enn nabofelter av blokker, som blir mer skitne.

**Foto 6:** Fasaden er noe skitten slik at blokkmønsteret trer frem. Dette er fra Øygaardveien 70, nordfasaden.

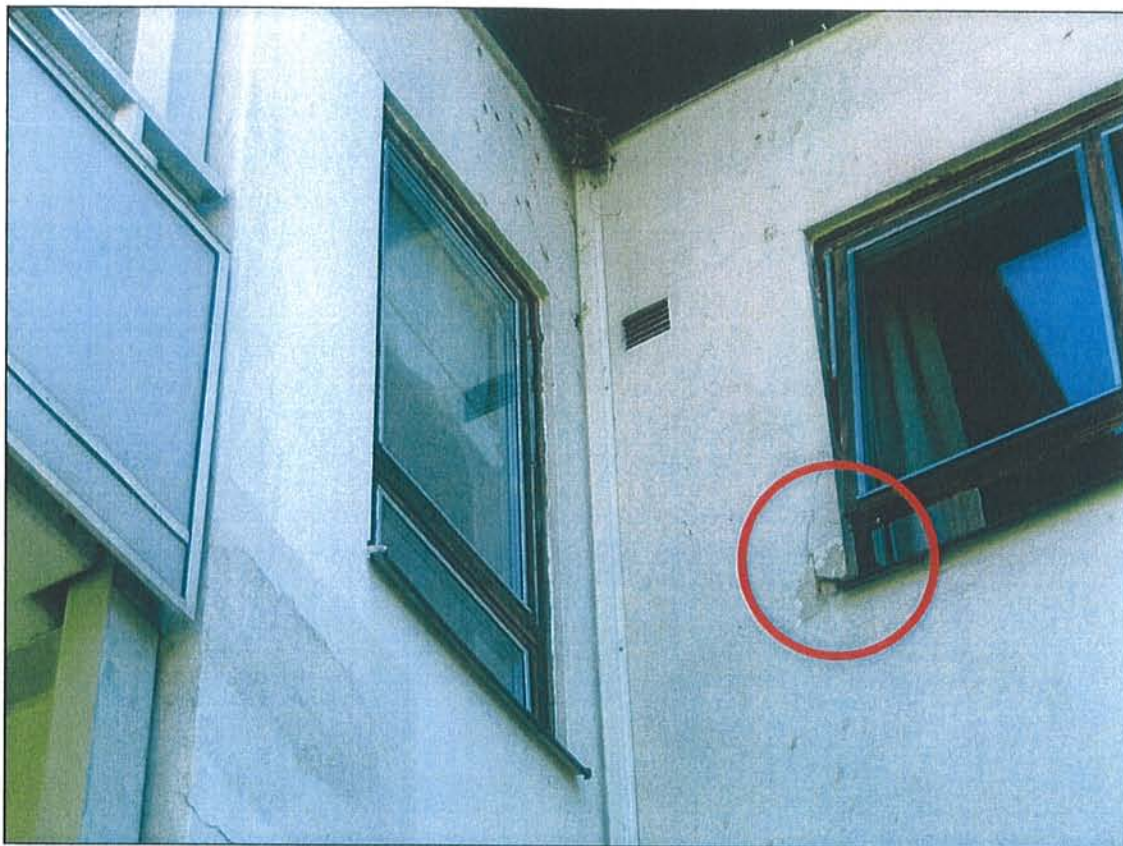
**Foto 7:** Pusskader ved sålbenkbeslag. Her fra vestfasaden på Øygdaveien 70.

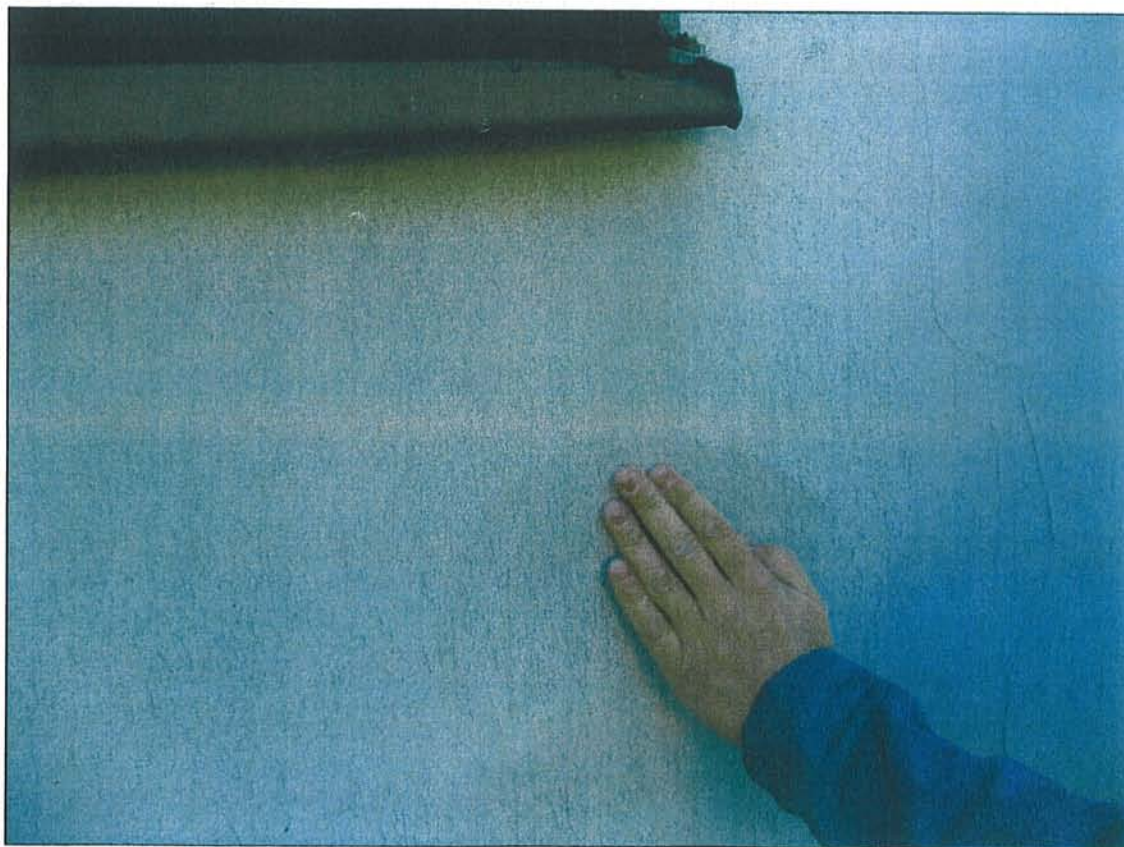
Det at man ser mer skitt og støv på nordfasaden er normalt. Denne fasaden får minst sol og varme, og dermed blir den stående fuktig lengre, slik at støv og skitt får bedre mulighet til å feste seg til overflaten. Også vestfasaden som ligger inn mot en del trær var noe skitten. Skitne fasader kan vaskes.

**Foto 8:** Fasadene er noe skitne. Dette kan gnis eller vaskes bort.

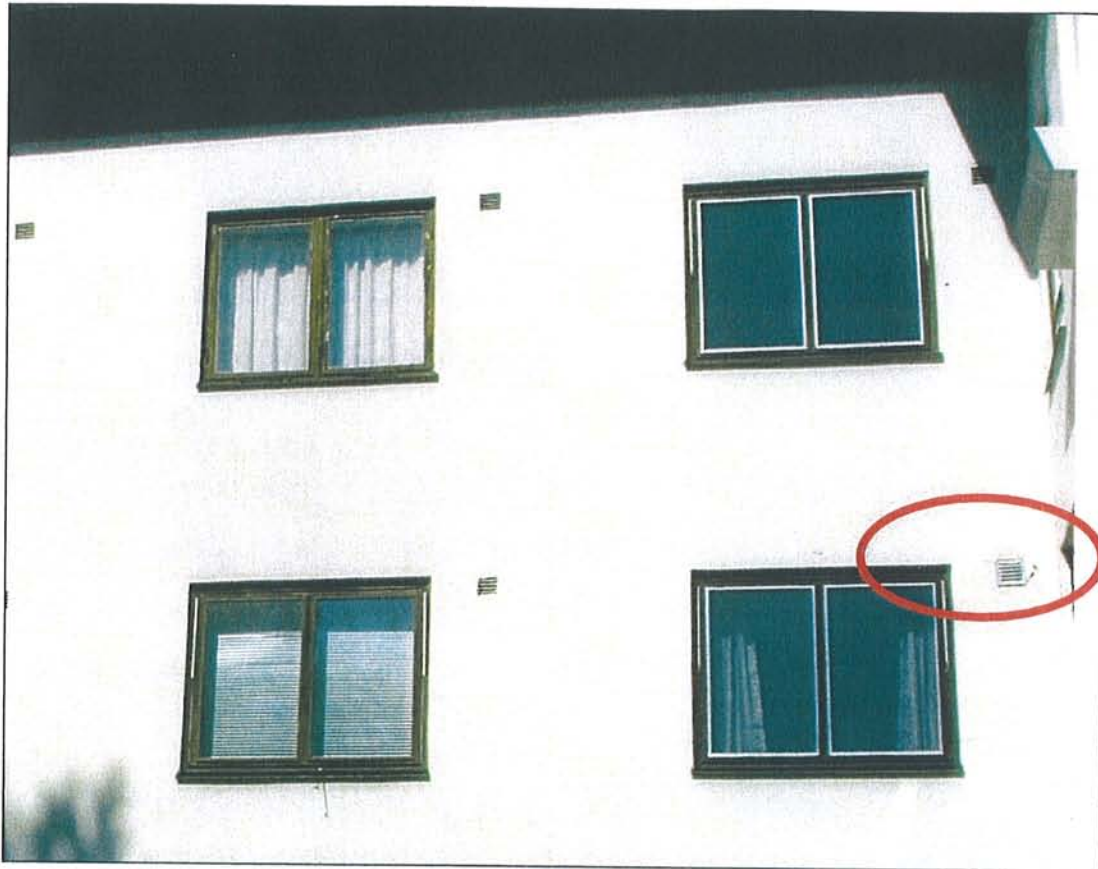
- Ø: En del horisontale riss ut fra vinduene, se foto 9. Her er det også ettermontert en annen ventilrist i fasaden. Denne er ikke innsatt slik som de originale.
- N: Ser blokkmønsteret tydelig. En del horisontale riss i overkant av vinduer. Pusskader ved sålbenkbeslagene på to steder.
- V: Enkelte riss ved vindu. Noe skitten fasade.

Det ble i tillegg registrert en rekke riss utifra hjørner ved vinduene. Disse rissene går igjennom hele pusstykkelser. Spenningskonsentrasjoner ved hjørnene forårsaket av svinn i puss er ofte årsak til slike riss. Dette er også relativt vanlig.

**Foto 9:** Østfasaden på Øygaardveien 68. Her er det en del horisontale riss ut fra vinduene. Det er også ettermontert en annen ventil i fasaden her.

Veggventil som er innsatt i ettertid bør pusses inn skikkelig ved en gitt anledning. Feil innsatt ventilrist gir skader på pussen i området rundt. Det har allerede blitt noe puss og malingsavskalling i dette området.

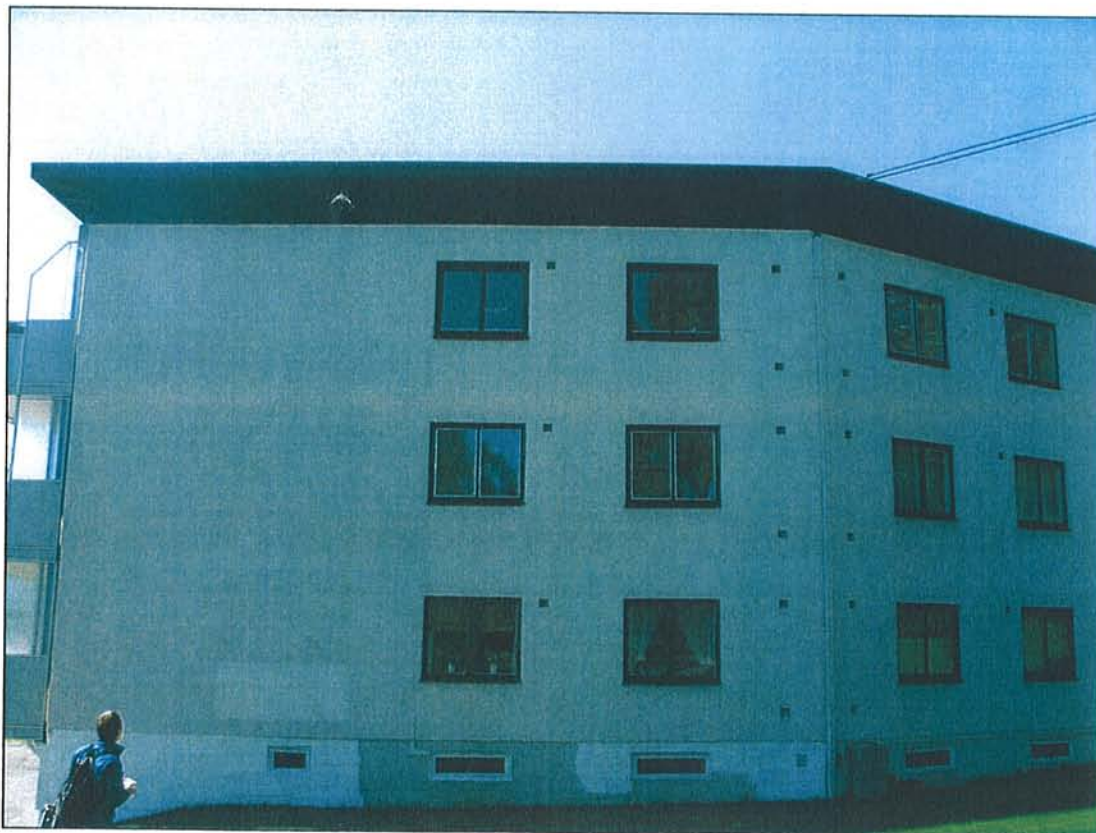
- Ø: Riss ut fra vinduer.
- N: Enkelt felter med nyere maling. Ser blokkmønster og etasjeskiller skinne gjennom skitten på fasaden, se foto 10. Det er også flere horisontale riss inn mot midten av veggen, samt enkelte trapperiss under vindu, se foto 11.
- V: Stort sett riss ut fra hvert vindu. Det ble registrert skade på grunnmur.

**Foto 10:** Her ser vi klart blokkmønster og etasjeskiller gjennom skitten på fasaden. Dette er fra Øygaardveien 66.

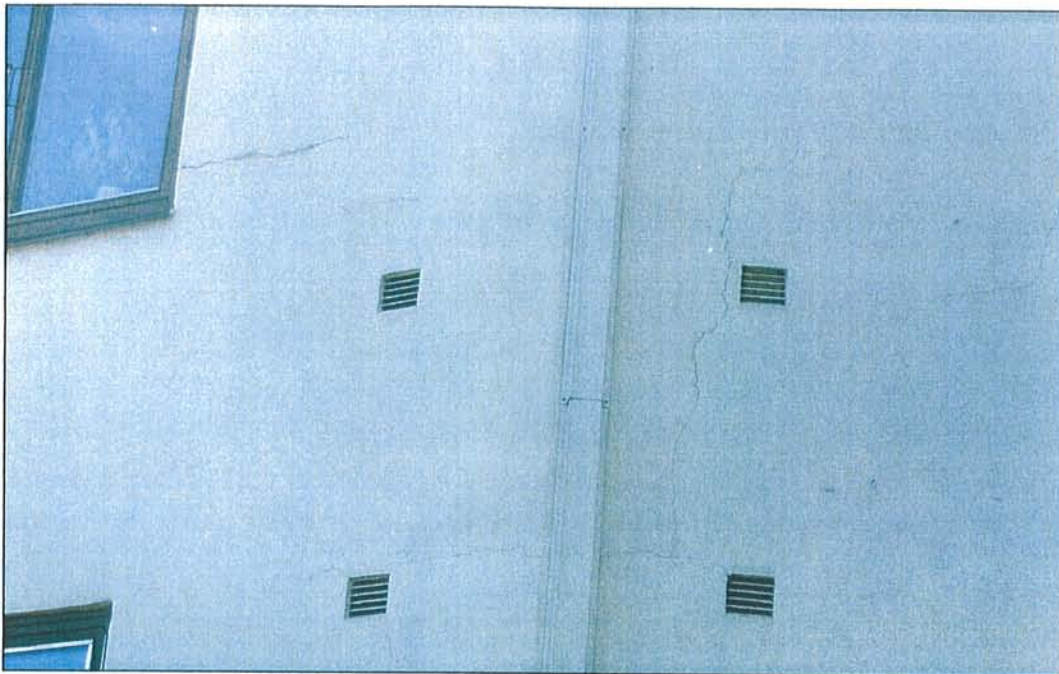
**Foto 11:** Her sees trapperiss på nordfasaden på Øygaardveien 66

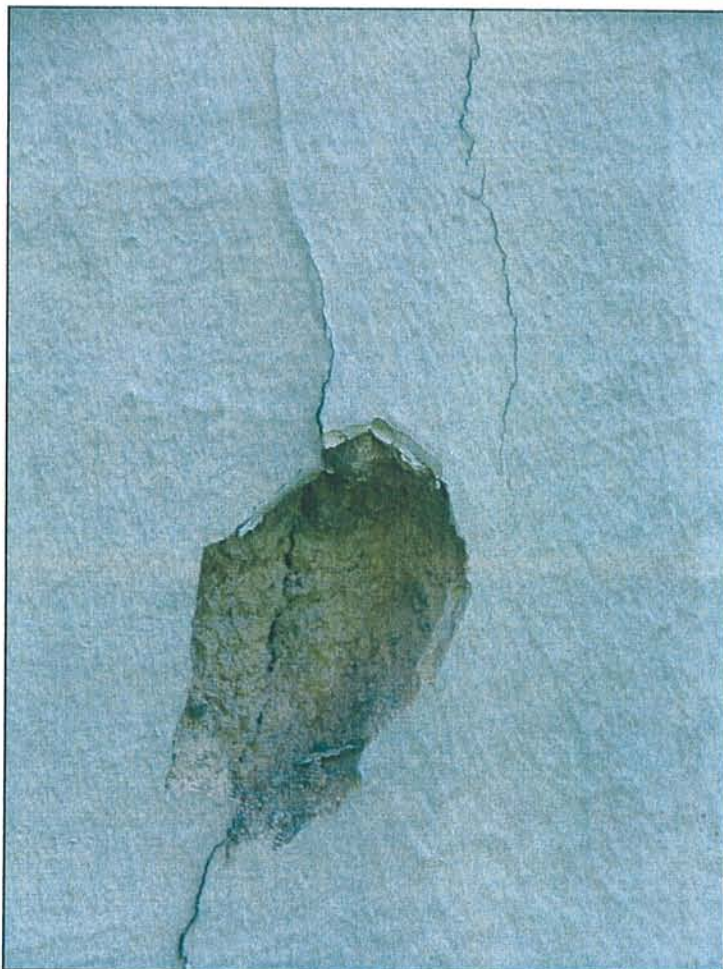
- Ø: Færre riss enn andre blokker, og mindre skitten enn de andre.
- N: Noe mindre skitten enn en del andre fasader, men ser samme tendens her. Ser trapperiss ved øverste vindu
- V: En del horisontale riss. Et større reparasjonssår fra tidligere, samt at det er sprekk i blokkmaterialet her, se foto 12.

**Foto 12:** Her går sprekken også inn i blokkmaterialet. Dette er fra vestfasaden på Øygaardveien 64.

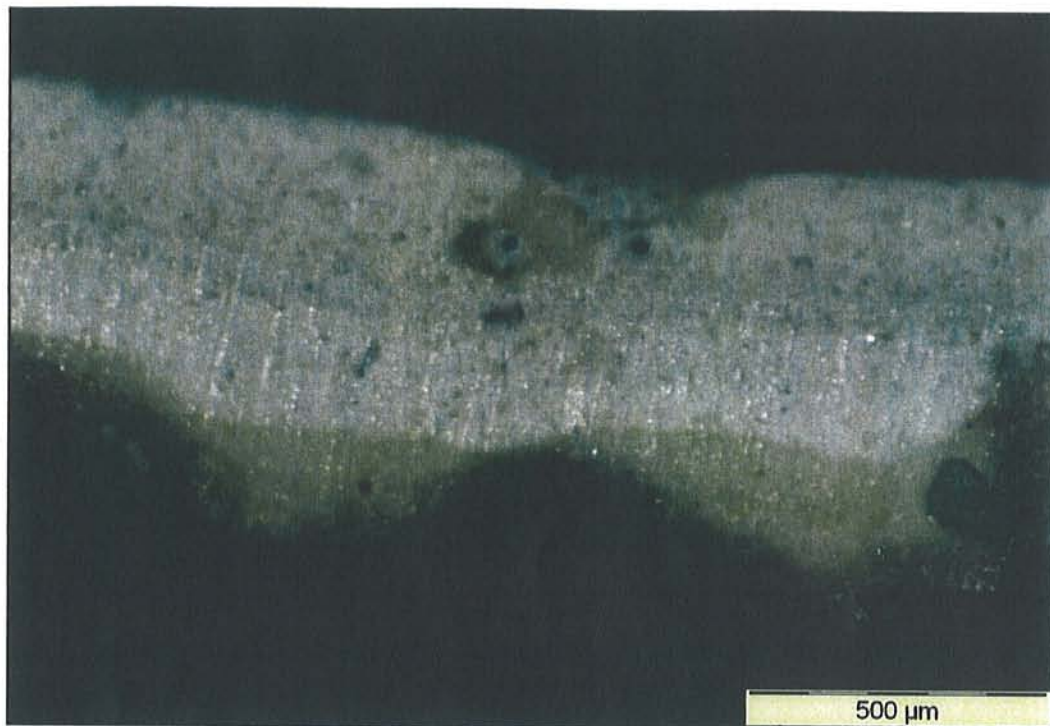
Uttakssted	Figur	Merknad	Total filmtykkelse <sup>1)</sup> [ $\mu\text{m}$ ]	Bindemiddeltpe <sup>2)</sup>
P1	Se foto 13 i fotovedlegget	1. Yttersjikt - lys beige	242 $\pm$ 58	Akrylat
		2. Mellomsjikt - hvitt	185 $\pm$ 28	Akrylat. Kanskje silikonmodifisert.
		3. Innersjikt - mørtel	Ikke målt	Ikke målt
P2	Se foto 14 i fotovedlegget	1. Yttersjikt – gråhvitt	248 $\pm$ 10	Akrylat. Kanskje silikonmodifisert
		2. Sparkelsjikt – svart. Ikke heldekkende sjikt.	463 $\pm$ 75	Uorganisk.
		3. Hvitt sjikt	344 $\pm$ 65	Uorganisk.
		4. Hvitt sjikt	235 $\pm$ 34	Uorganisk.
		5. Innersjikt - mørtel. Ujevn sjikttykkelse.	ca. 0-500	Uorganisk.

Foto 13: Bilde av tverrsnittet til prøve 1. Yttersjiktet er øverst i bildet.

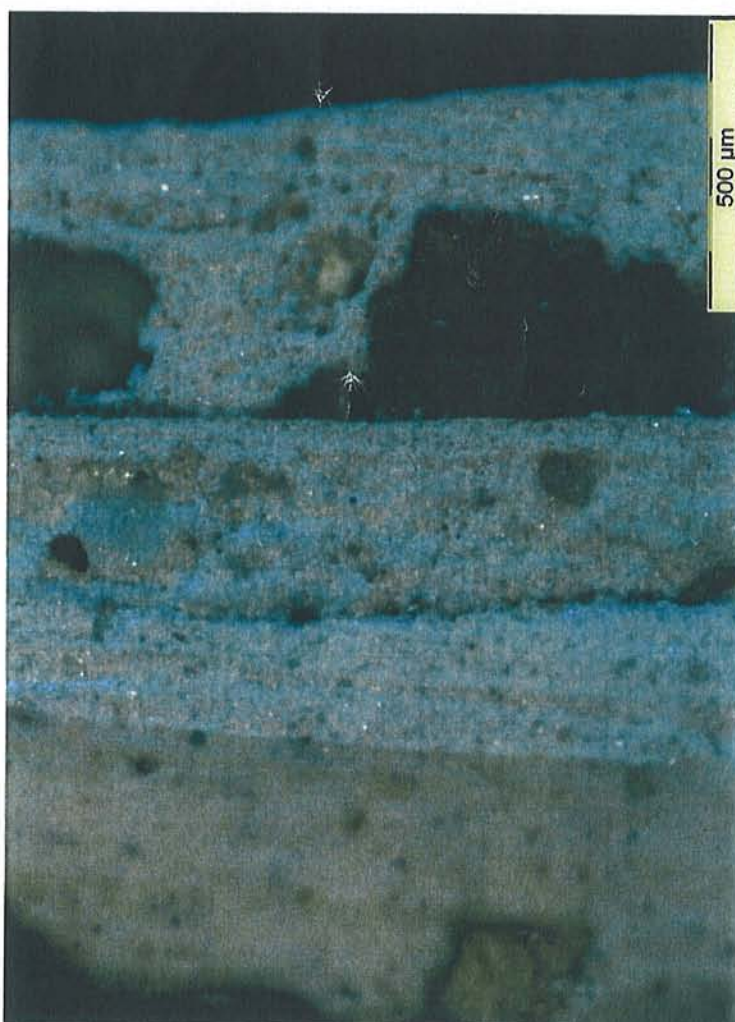
Foto 14: Bilde av tverrsnittet til prøve 2. Øverst i bildet sees yttersjiktet.
