## SINTEF Byggforsk

## Oppdragsrapport

# Sameiet Nadderud Vest

## Vurdering av yttervegger

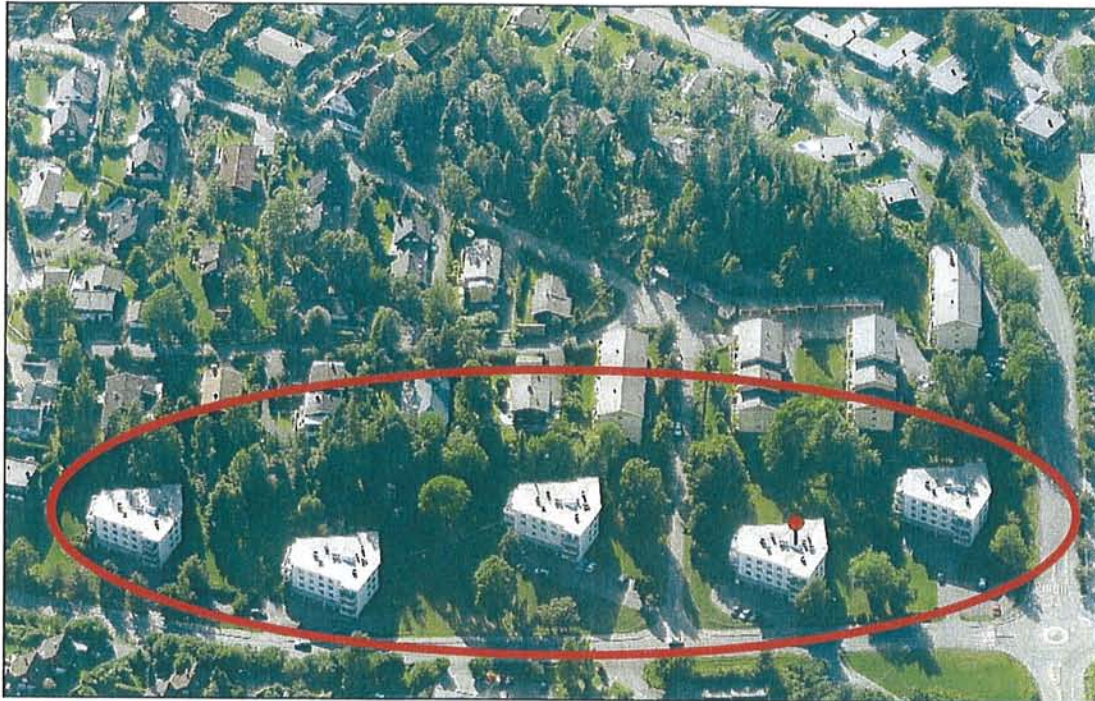
**Foto 1:** Oversiktsfoto over de 5 bygningene som ble undersøkt i Øygaardveien 64-72, sett fra østsiden (Foto: [www.gulesider.no](http://www.gulesider.no)).
